Estudo de Caso 2

Reabilitação do Interceptor de Esgoto Ribeirão dos Toledos em Santa Bárbara D'Oeste - SP

Luiz B.M. Laterza

Abril de 2002

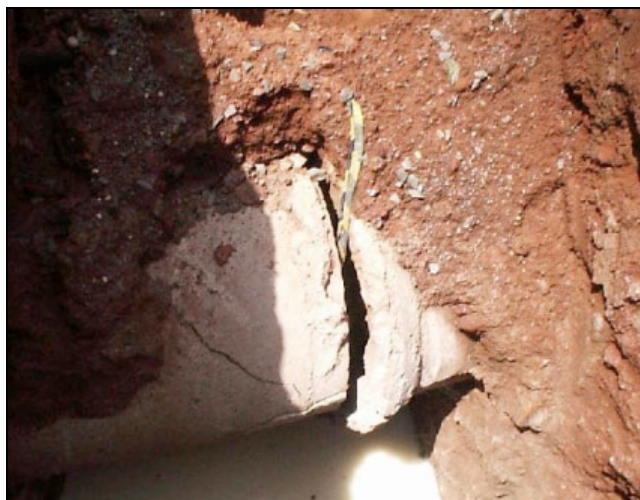
Quando a avenida já estava pavimentada e o interceptor pronto para entrar em operação, constatou-se que estava ocorrendo grande infiltração pelas juntas naquele trecho da tubulação. Uma inspeção mostrou que a movimentação do solo tinha acarretado grandes deslocamentos nas juntas dos tubos de concreto, o que, somando-se ao fato de não serem juntas elásticas, propiciava a infiltração da água do lençol no interceptor.

Como a avenida já se encontrava pavimentada e aberta ao tráfego e, considerando-se os elevados custos de escavação e escoramento naquela situação crítica de solo e abaixo do nível do lençol freático, optou-se por uma solução de recuperação do interceptor por método não destrutivo.

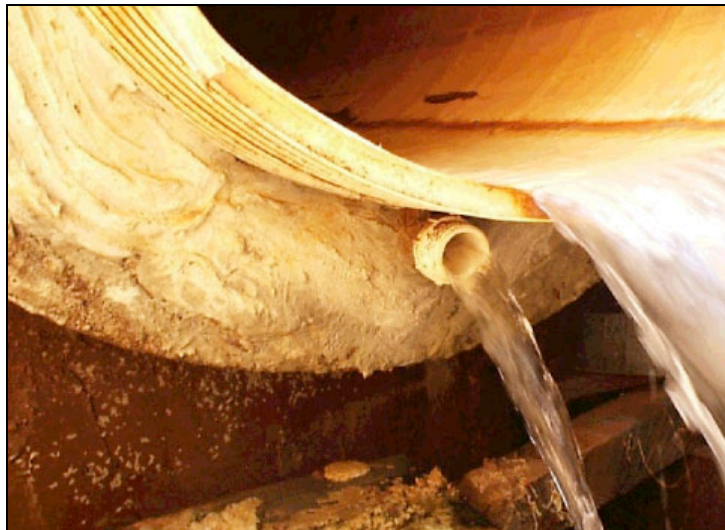
Antes do início do groutamento pode-se ter uma medida da infiltração que ocorria em cada trecho observando-se a água que saía por esses pequenos tubos deixados nas extremidades.

Em ambas as extremidades de cada trecho, ou seja, nos poços de visita, o espaço entre o tubo de PVC inserido e o tubo de concreto existente foi selado com argamassa de pega rápida, deixando-se apenas pequenos tubos para permitir a introdução do groute, a saída do ar e a saída da água de infiltração.

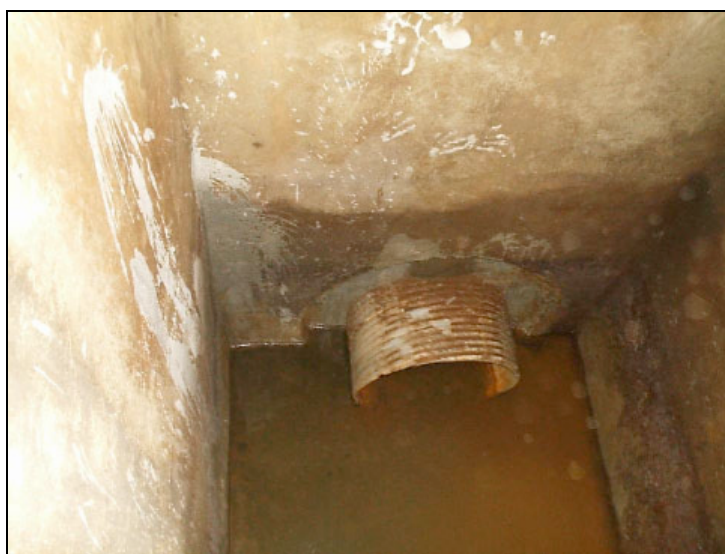
Com a conclusão dos trabalhos de groutamento, eliminou-se a infiltração que existia ao longo do interceptor e constatou-se o surgimento de algumas infiltrações nos poços de visita, que foram então eliminadas pela construtora da obra.
