Estudo de Caso 2

Reabilitação do Interceptor de Esgoto Ribeirão dos Toledos em Santa Bárbara D'Oeste - SP

Luiz B.M. Laterza

Abril de 2002

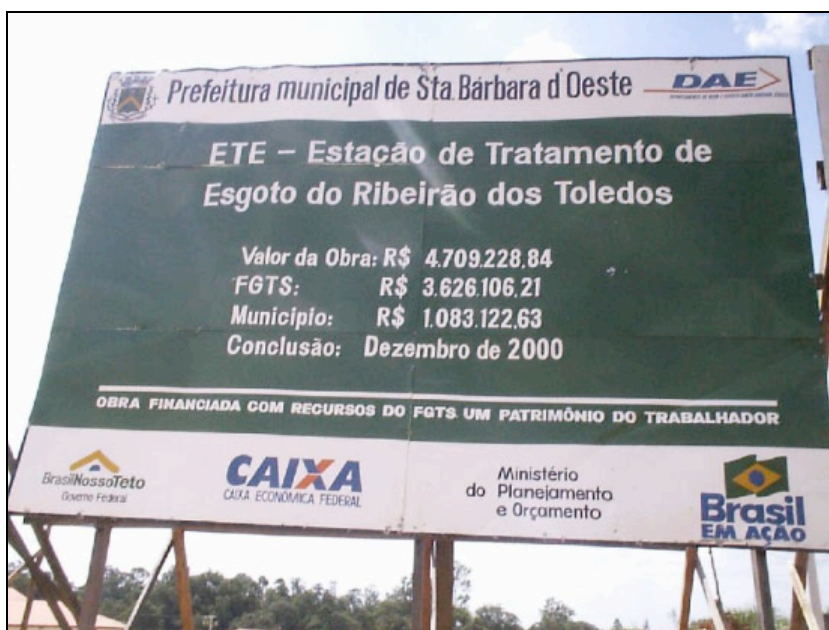
No trecho final deste interceptor, tubos de concreto armado de 800 mm de diâmetro, tipo ponta e bolsa e sem junta elástica, foram instalados em solo de baixa capacidade existente naquele fundo de vale, a uma profundidade de cerca de 4 metros, ficando abaixo do nível do lençol freático. Sobre esta tubulação foi realizado aterro para a construção da avenida marginal do Ribeirão dos Toledos, denominada Avenida Corifeu de Azevedo Marques.

Quando a avenida já estava pavimentada e o interceptor pronto para entrar em operação, constatou-se que estava ocorrendo grande infiltração pelas juntas naquele trecho da tubulação. Uma inspeção mostrou que a movimentação do solo tinha acarretado grandes deslocamentos nas juntas dos tubos de concreto, o que, somando-se ao fato de não serem juntas elásticas, propiciava a infiltração da água do lençol no interceptor.

Como a avenida já se encontrava pavimentada e aberta ao tráfego e, considerando-se os elevados custos de escavação e escoramento naquela situação crítica de solo e abaixo do nível do lençol freático, optou-se por uma solução de recuperação do interceptor por método não destrutivo.

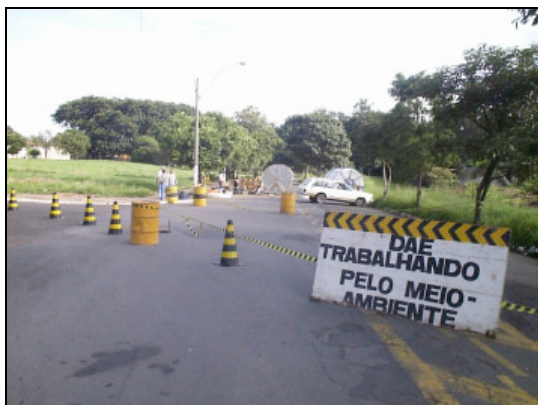
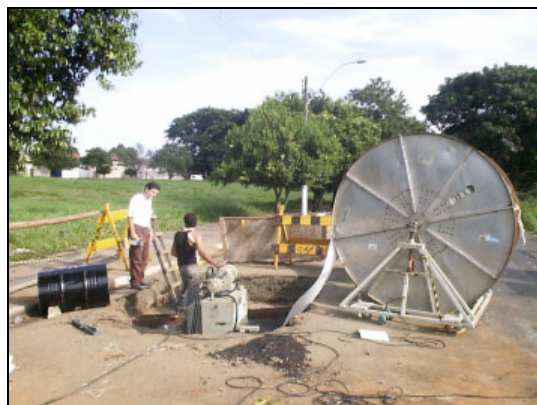
Um tubo de 700 mm produzido com o perfil 140 BR2 foi originalmente projetado para efetuar a renovação. No entanto, após o esvaziamento e a limpeza do coletor, percebeu-se, durante a inspeção, que o deslocamento das juntas era de tal ordem, que em alguns pontos não seria possível a inserção de um tubo de 700 mm (diâmetro externo de 739 mm). Portanto, um tubo de 600 mm, produzido com o mesmo perfil (diâmetro externo de 634 mm), foi especificado após consulta ao órgão contratante (DAE) e ao projetista da obra original.

A laje de um dos poços de visita foi removida e parte do equipamento que efetua o enrolamento helicoidal das tiras perfiladas foi introduzido em seu interior. Outra parte ficou acima no nível da rua, juntamente com as bobinas contendo as tiras perfiladas.
